**HSBXWG350W7MSJ4DHV2**

Αντλία Μακερατέρ

## ΑΠΑΙΤΗΣΕΙΣ ΕΓΚΑΤΑΣΤΑΣΗΣ

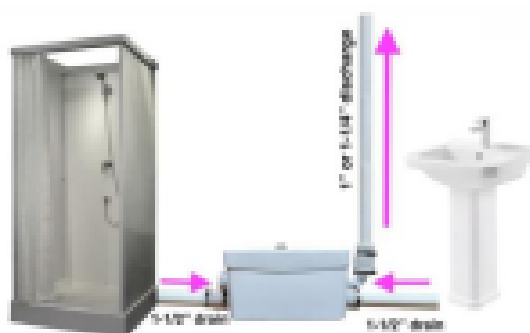
Η έξοδος της αντλίας είναι στάνταρ 1-1/4" (32 mm), ωστόσο μπορεί να χρησιμοποιηθεί και μειωτήρας 1" (28 mm).

Αν χρησιμοποιείτε γωνίες στους σωλήνες σύνδεσης, βεβαιωθείτε ότι είναι ομαλές καμπύλες ώστε να αποφεύγονται τα φράγματα.

Ποτέ μην χρησιμοποιείτε γωνία 90 μοιρών, αλλά γωνία 45 μοιρών.

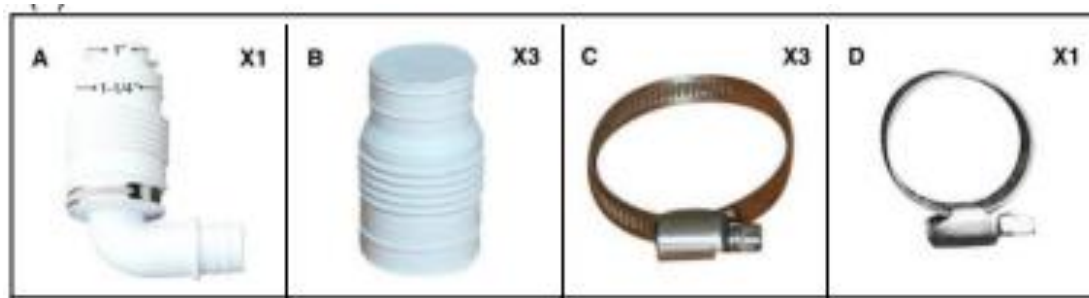
| Εξάρτημα | Περιγραφή | Ποσότητα |
| A | Βαλβίδα αντεπιστροφής (Check Valve) | 1 |
| B | Ελαστικός σωλήνας (Rubber Tube) | 1 |
| C | Δακτύλιος ασφάλισης 32 mm (Snap hoop) | 1 |
| D | Δακτύλιος ασφάλισης 28 mm (Snap hoop) | 1 |

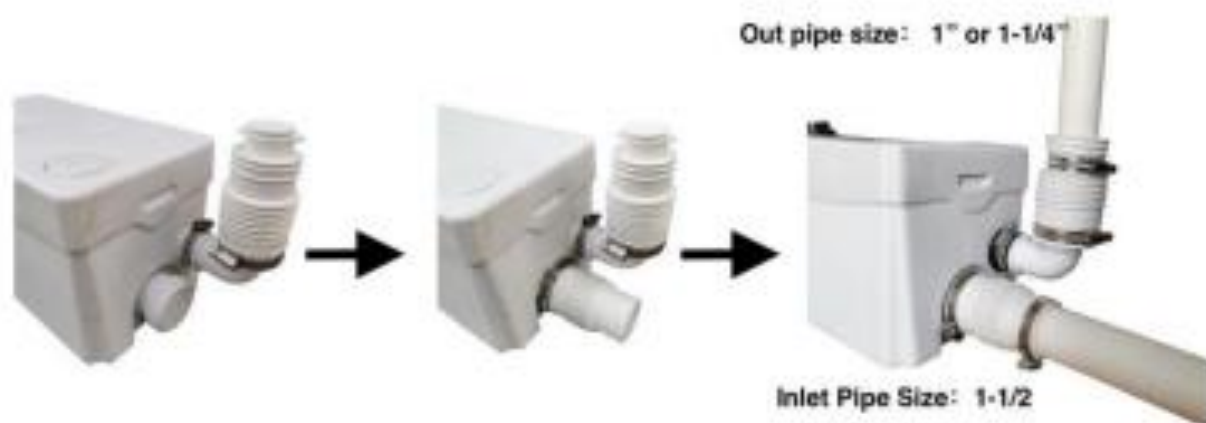
Εγκαταστήστε πρώτα τη βαλβίδα αντεπιστροφής στην έξοδο (εξάρτημα D). Αφαιρέστε τον δακτύλιο ασφάλισης από το προϊόν, τοποθετήστε τον ελαστικό σωλήνα (εξάρτημα B) και σφίξτε με τον δακτύλιο ασφάλισης (εξάρτημα C). Το εξάρτημα σωλήνα είναι 3/4" (1" και 1-1/4" είναι επίσης καλές επιλογές), και οι σωλήνες εισόδου είναι 1-1/2".

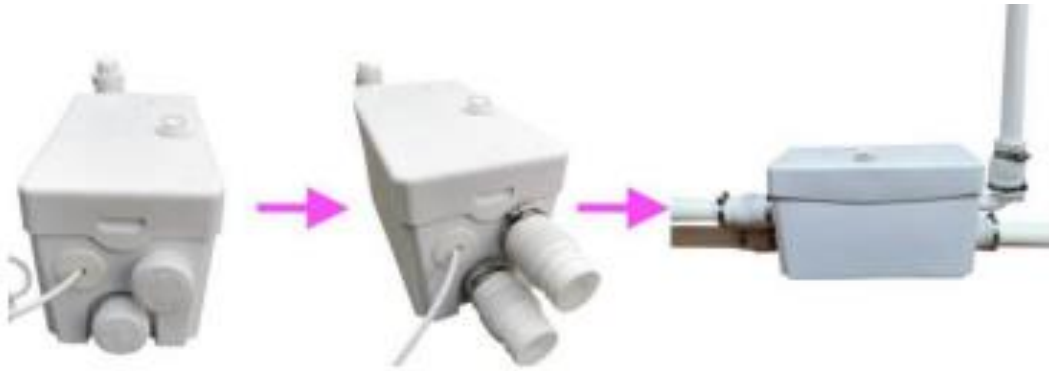
(3) Η άλλη πλευρά του προϊόντος διαθέτει δύο εισόδους νερού, οι οποίες είναι καλυμμένες με τάπες.

Κατά την εγκατάσταση, όταν το βέλος στη τάπα δείχνει προς τα κάτω, η τάπα μπορεί να αφαιρεθεί. Στη συνέχεια, εγκαταστήστε τον δακτύλιο ασφάλισης (snap hoop) κ.λπ.

Οι μη χρησιμοποιούμενες εισόδους νερού πρέπει να παραμένουν καλυμμένες με τάπες, και η κατεύθυνση του βέλους πρέπει να δείχνει προς άλλες κατευθύνσεις.

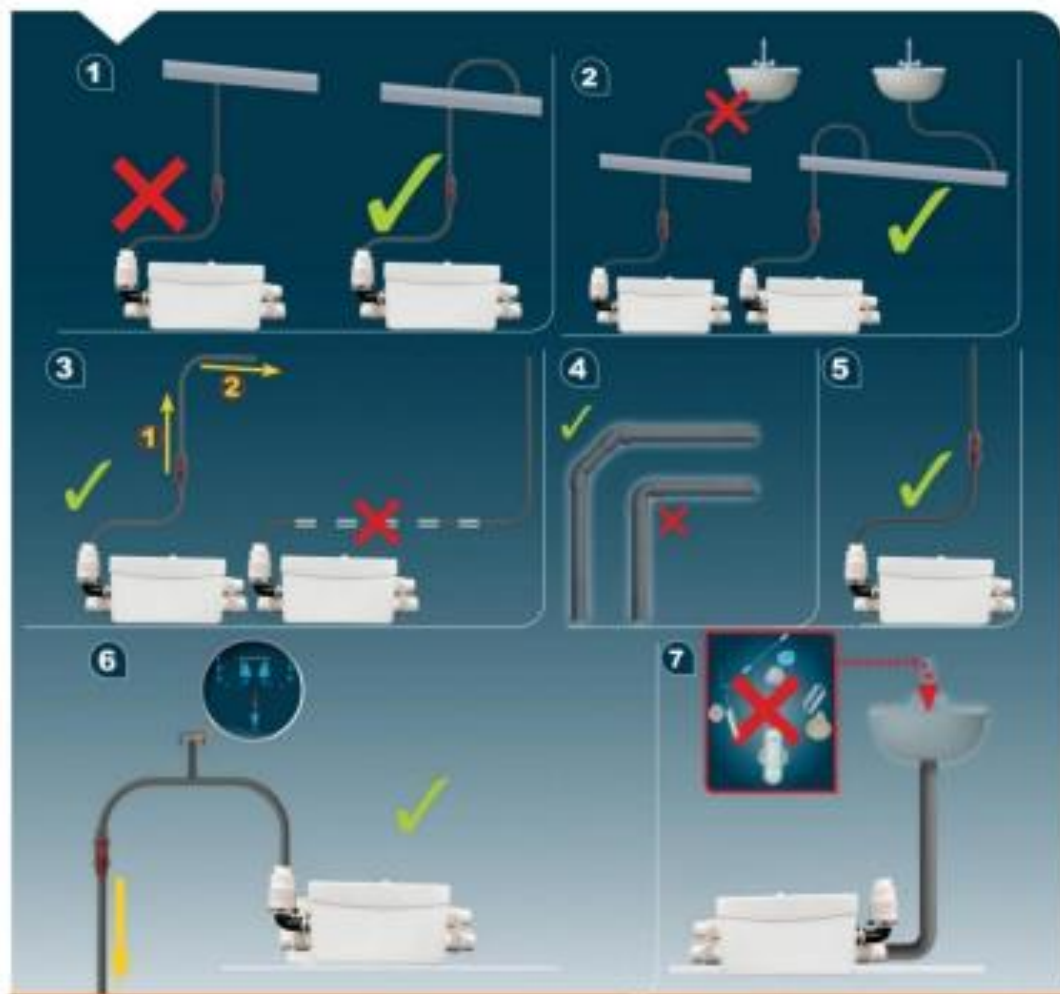
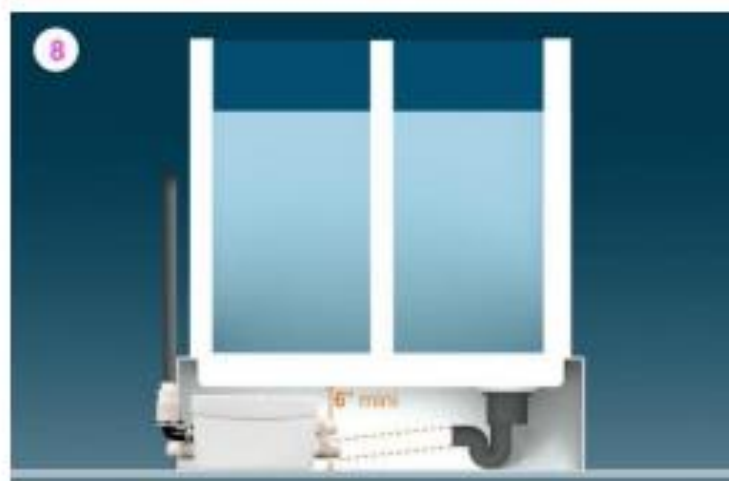
#### **(4) Σημειώσεις και διάγραμμα εγκατάστασης**

Για τα λύματα από το ντους ή τη μπανιέρα, βεβαιωθείτε ότι η κλίση του σιφονιού είναι τουλάχιστον **1% (0,4 ίντσες ανά 40 ίντσες)** ώστε τα λύματα να ρέουν φυσικά προς τη μονάδα μέσω της βαρύτητας.

Αν άλλες υδραυλικές συσκευές συνδέονται στη γραμμή αποχέτευσης κατά μήκος του κυκλώματος, εγκαταστήστε **βαλβίδες αντεπιστροφής** στα κατάλληλα σημεία για να αποτρέψετε την επιστροφή των λυμάτων.

Η **κλίση των οριζόντιων σωλήνων** πρέπει να είναι τουλάχιστον **1%**.

**Σημείωση:** Το μήκος του σωλήνα εκροής έως τον πρώτο αγκώνα πρέπει να είναι τουλάχιστον **1,6 μέτρα**.

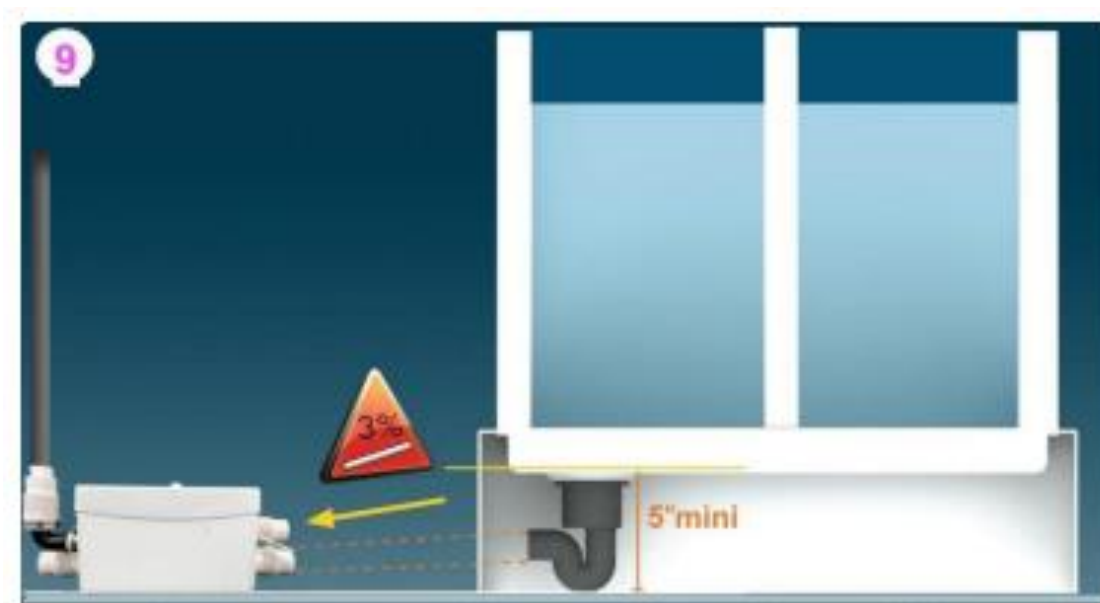
**(5) Εάν η εγκατάσταση γίνει υπόγεια, η μέθοδος είναι η εξής:**

Η μονάδα πρέπει να τοποθετηθεί με ελάχιστη απόσταση **5 εκατοστών** από το χαμηλότερο σημείο του σωλήνα, και η **κλίση του σωλήνα** πρέπει να είναι τουλάχιστον **3%** ώστε να εξασφαλίζεται σωστή ροή προς τη μονάδα.
